高齢者や障害者等に配慮した公共交通機関に関する研究(その2)

Study on Public Transportation Means Considering the Elderly and Disabled People Part 2

- 尼崎市内の鉄道駅における障害者の利用実態と問題点 -
 - Survey of Disabled People's Utilization and Problems at the Railroad Station in Amagasaki -

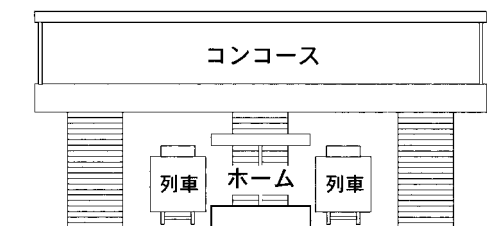
図2 尼崎市内の駅の構造パターン図と移動経路

駅の構造は、図2に示すとおり橋上式4駅、高架式7駅（うち1駅は高架式との複合型）、地上式3駅（うち1駅は地上式との複合型）の3方式がみられた。また駅出入口からホームまでの移動経路について、橋上式や高架式の駅では利用者は上下方向の移動が必要となる。また地上式の駅においても駅出入口とホームの高さが異なることや、反対側のホームへ移動する際には駅構内の地下道を通らなければいけないので、結局垂直移動は必要となっている。

移動経路：出入口（垂直移動）コンコース 切符売場
改札口 垂直移動 ホーム 列車

1) 高架式駅

移動経路：出入口 垂直移動 コンコース 切符売場
改札口 垂直移動 ホーム 列車

2) 橋上式駅

移動経路：出入口（垂直移動）コンコース 切符売場
改札口（地下道）ホーム 列車

3) 地上式駅

1つめに、尼崎市内の駅は3つの構造パターンのいずれかに当てはまり、このパターンごとに基本的な移動経路のパターンは異なることが分かった。また、エレベーターやスロープなどの垂直移動の介助機器、高齢者や障害者の利用の為の設備の有無や設置場所なども考えると、各駅の様子は全て異なっていることが分かる。

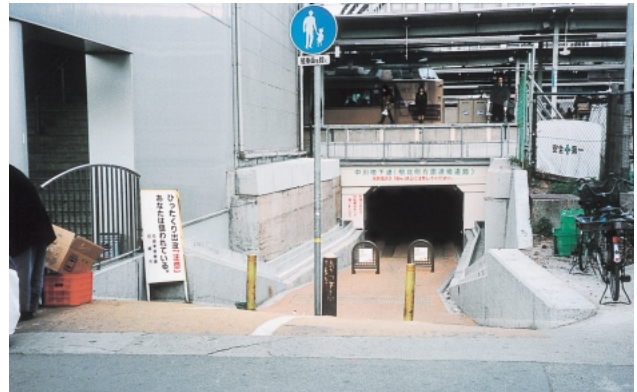
図3 駅の近くにある地下道の出入口の事例

駅の周辺や駅前広場においては、駅出入口とバス停やタクシー乗降場との経路上に自転車の違法駐輪があるために通行が困難と思われる場面が一部の駅で見られた。また、地下道については図3のようにその出入口に自転車止めが設置されていたり、地下へ降りるスロープの角度が急であるために車いすの通行が困難と思われる。

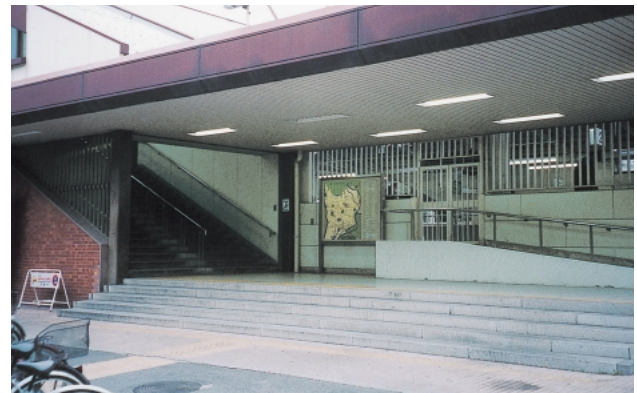
図4 短い階段において手すりが設置されていない事例

図4のように出入口の数段の短い階段に手すりが設置されていない場合が多く見られた。杖使用者などの下肢障害者にとっては短い階段でも手すりがないと移動はスムーズに出来ないと思われる。

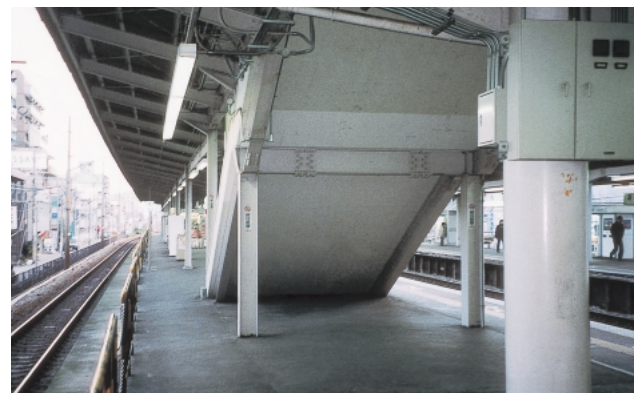
図5 階段の下に誤って入り込まないように区切っていないため視覚障害者が誤って頭をぶつける恐れがある事例

障害物が壁から飛び出していたり、図5のように階段下のスペースに誤って人が入り込まないように区切られていないため、視覚障害者などが移動時に誤って頭や足をぶつける恐れがある場所があった。

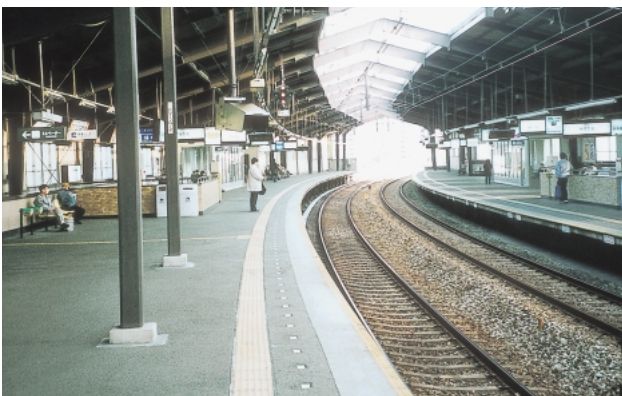
図6 ホームがカーブしているために車両とのすき間が大きくなると考えられる事例

図6のようにホームの形状が直線ではなくカーブしているために、列車が停車した際に車両とのすき間が大きくなり視覚障害者などの落ち込みの危険性があると思われる。またカーブに伴い車両が傾いて停車しているため、杖使用者などの下肢障害者にとってはスムーズな乗降がしにくいと考えられる。

ホームと車両との間のすき間に誤って落ち込む恐れがあるために怖い、または気を使っている等の意見が多く出た。また現地観察調査で予測された通り、ホームがカーブしている駅においては、このすき間が場所によっては大きくなってしまふことも指摘された。
