# 人にやさしい道路環境に関する研究(その 1)

## Study on the Road Enviroment for All People Including the Elderly and the Disabled(Part1)

### —横断歩道等における歩車道境界部の段差構造に関する調査研究(その 2) —

### —Research on the Structure of Difference in Level between Sidewalk and Roadway in the Crossing(Part2) —

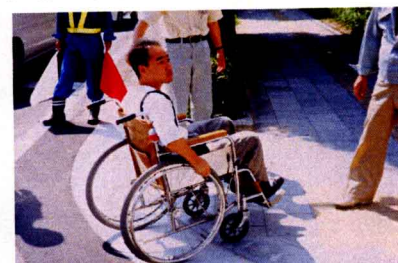
写真4 実地調査状況

Pic.4 Inspection on the road

昨年7月下旬、関係者による車いすでの上り下りやすさに関する実地調査（写真4）を行った。段差部での車いす前輪

から受ける衝撃の度合いや左右ハンドリムにかかる力の大きさなどから、昨年度提示基本形の優位性が確認された。

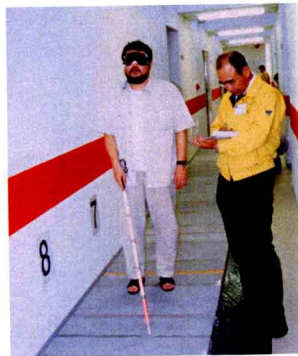
写真5 溝官能試験状況  
Pic.5 Sensory test on the groove

日常、白杖を使用して歩行する視覚障害者15名の協力を得て、白杖の杖先で判りやすい溝幅・溝本数の検討を行うため、昨年度に引き続き国立神戸視力障害センター内に設置した試験歩行路で、白杖による溝官能試験（写真5）を実施した。

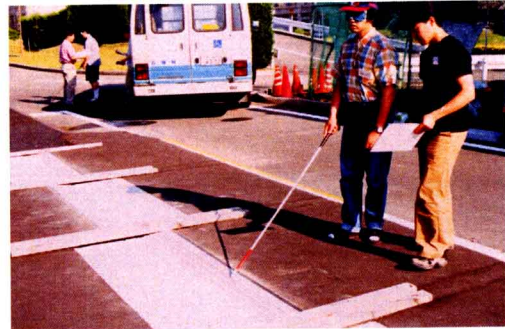
写真11 視覚障害者官能試験状況  
Pic.11 Sensory test by visually impaired people

評価項目は、白杖を使用して試験歩道を下り上りする際（写真11）の杖先による縁石ブロックに付加された溝の判りやすさとし、被験者の主観評価（4段階）を聞き取り調査した。また、試験官による観察結果を基に、溝を認知した際の杖先の位置（天端上、斜面上）を特定している。

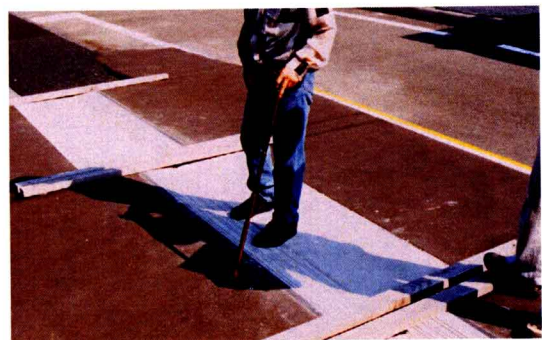
写真12 杖等使用の立位高齢者  
官能試験状況  
Pic.12 Sensory test by elderly people with safety cane

評価項目は、杖等を使用して試験歩道を歩行する際（写真12）、縁石ブロックに溝があることに対する気になり方とし、被験者の主観評価（4段階）を調査した。

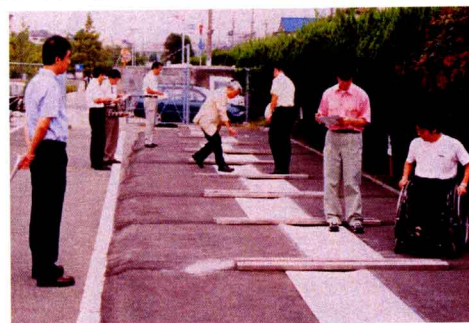
写真13 車いす使用者官能試験状況  
Pic.13 Sensory test by wheelchair users

評価項目は、試験歩道を走行する際（写真13）、縁石ブロックの溝から受ける振動（主として車いす前輪が溝を横切る時に発生するもの）に対する気

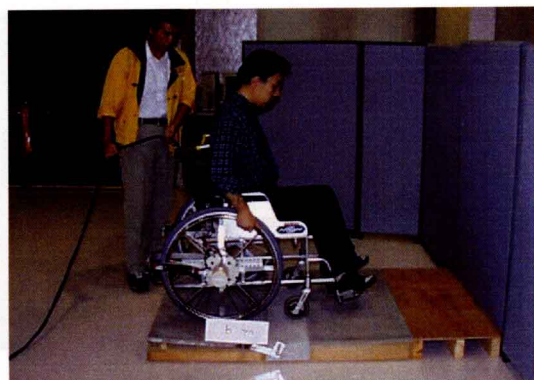
写真17 上り(乗り越し)実験状況

Pic.17 Experiment on torque of wheelchair

試験に際しては、計測用車いす前輪が縁石ブロック端部に接した状態から走行し、後輪が縁石ブロックを上り終え、歩道上に静止したところで一横断勾配の走行試験終了とした。一横断勾配あたり3回の試験を行い、その平均値を用いてデータ整理を行っている。

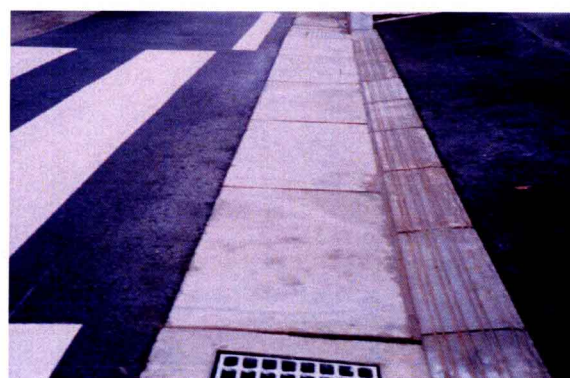
写真19 望ましい段差構造最終形による試験施工箇所（兵庫県高砂市米田町地先）  
Pic.19 Place of test construction by the ultimate standard form (in Takasago City)

兵庫県加古川土木事務所の協力により実施した現地での試験施工（写真19）箇所等の積み上げを図りながら、望ましい段差構造最終形の機能評価等を障害者などの参画も得て継続実施し、評価検討項目等に漏れがないかなど吟味する必要がある。
