# 人にやさしい道路環境に関する研究(その2)

## Study on the Road Environment for All People Including the Elderly and the Disabled(Part2)

### —凍結・積雪道路上での歩行者転倒事故調査結果に関する一考察—

### —Consideration on the Results of Investigation about Pedestrians' Fall Accidents on the Icy or Snow-Covered Roads—

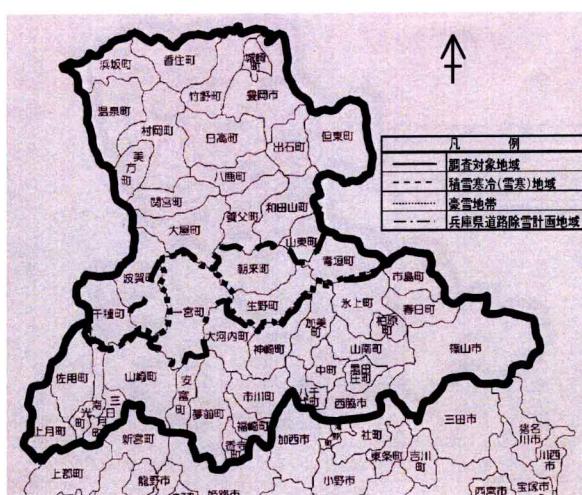
図1 調査対象地域等

本県においても、積雪寒冷(雪寒)地域や豪雪地帯などとして法指定されている地域(図1)が、但馬全域をはじめ播磨・丹波の一部地域に広がっている。

平成13年度の計画区域は豊岡、浜坂、八鹿土木事務所（以下、「主要3土木事務所」という。）全域と龍野、柏原土木事務所の一部及び但馬空港管理事務所区域となっている（図1）。表1は本計画における道路除雪計画地域面積等の県全体に対する割合を示しており、面積では32%強の広大な地域を包含していることになる。

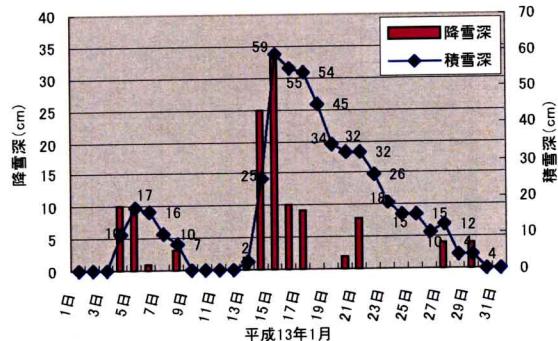
図2 豊岡雪量観測所記録

県の雪量観測所(豊岡及び香住)の1月観測記録(図2、図3)を見ると、豊岡雪量観測所では最大積雪深59cm、香住雪量観測所では警戒積雪深を20cm超える80cmを記録している。

近年、暖冬傾向にあるとの指摘もあるが、一旦降雪があると2週間以上にわたり積雪状態が解消しない（図2、図3）場合もあり、地域・沿道住民のさらなる高齢化や交通バリアフリー法の施行などを踏まえた障害者等の外出機会の増加（写真11）などを勘案して、高齢者や障害者に配慮した歩道除雪計画をハード・ソフト両面から検討する時期にきていくと思われる。

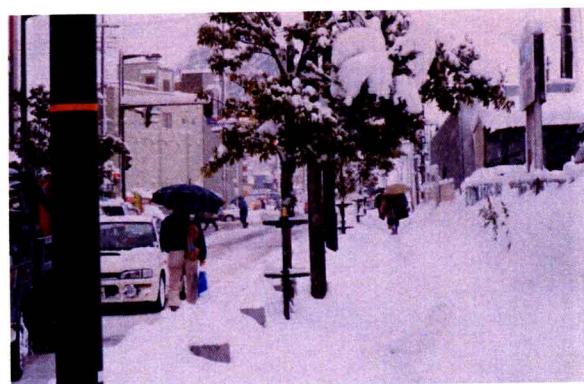
写真1 積雪歩道での歩行者の状況

豊岡駅前市道では歩道上の除雪が間に合わず、十分な歩道幅員が確保されていないためか、傘をさし

た歩行者が除雪済み車道路肩を自動車と対面しながらこわごわ歩いていた(写真1)が、歩道上に散水消雪施設が設置された駅前再開発ビル南側(写真2)では、歩行者が積雪を気にせず歩道上を安全に安心して歩ける空間が確保されており、視覚障害者誘導用ブロックも十分機能できる状態であった。

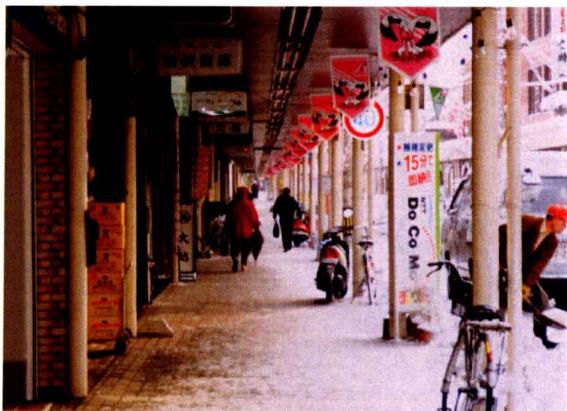
写真3 商店街アーケードによる雪覆い状況

なお、この歩道の東側に連続してアーケード街があり、歩道上への雪の吹き込みは若干あるが、傘もさす必要が無く、降積雪時歩行者対策としての雪覆工の有用性（写真3）が認められた。

(3) 歩道上の散水消雪装置やアーケードの有効性が認められた。冬期歩行環境の改善に向け、費用対効果面にも十分配慮しながら、ハード・ソフト両面からの検討を進める必要があろう。

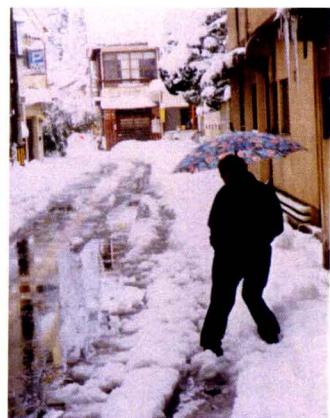
写真6 融雪後の道路状況

また、温泉街の町道については、散水消雪施設の設置が進んでいるように見受けられたが、消雪後の排水処理等不十分で道路一面水浸しとなり、歩行者がどこを歩けばよいのか迷ってしまう道路（写真6）も散見された。

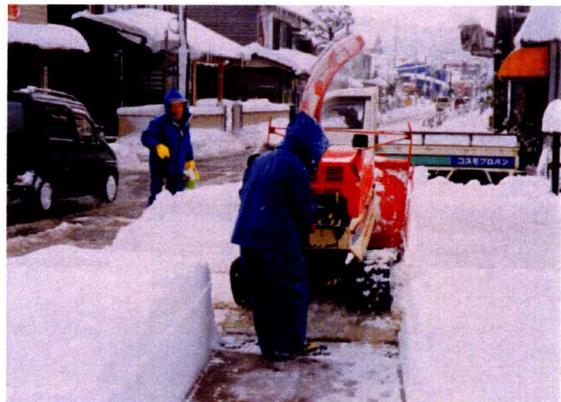
写真7 ハンドガイド式小型除雪機による歩道除雪状況（香住町内県道）

最後に、香住駅前の（一）香住停車場線や（主）香住村岡線の除雪状況を見ると、車道部の除排雪が先行するなかで、歩道部についてはハンドガイド式小型除雪機による除雪（写真7）などが中心になっているためか、一部では除雪に手が回りかねている

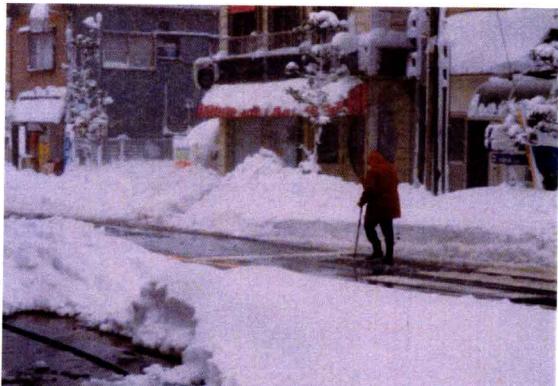
写真9 車道上を歩く杖使用高齢者(香住町内町道)

また、駅近くの歩道が設置されている町道では、一部民家の前の歩道上が手製の散水装置により消雪されているのみで、杖を利用して歩行していた高齢者がやむなく車道を歩く場面（写真9）にも出会った。

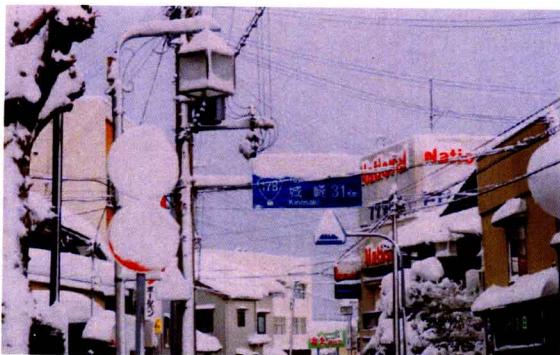
写真10 積雪で覆われた案内標識など

さらに、国道178号香住町役場前交差点付近の案内標識や規制標識等に目を移すと、積雪により標識内容の一部や全部が隠れてしまい（写真10）、降積雪状況等によっては安全な交通確保に支障をきたしかねない状況も発生していることがわかった。

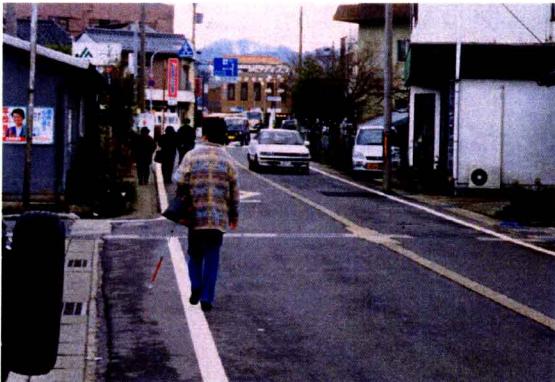
写真11 白杖を使用する視覚障害者(但馬地域)

Pic. 11 Visually impaired person walking with the white staff

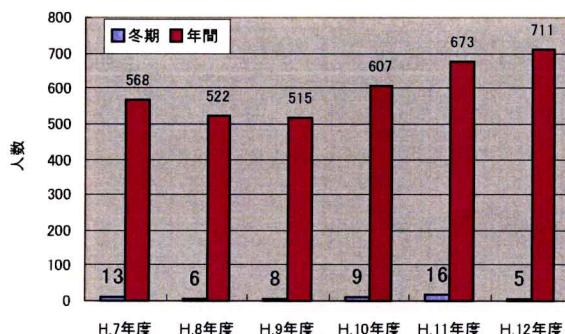
図4 一般負傷件数（全期間及び冬期）

調査対象冬期を含む年度中に発生した一般負傷全件数及び冬期間の転倒事故に伴う一般負傷件数をまとめたものが図4である。

冬期に毎年10名前後の転倒事故に伴う救急出場があり、6年間で57名となっている。6年間の一般負傷全件数に占める割合は1.6%程度であるが、例年いずれかの地域で冬期転倒事故があり、しかも救急出場要請に至るもののが確実に発生していることがわかつた<sup>注1)</sup>。

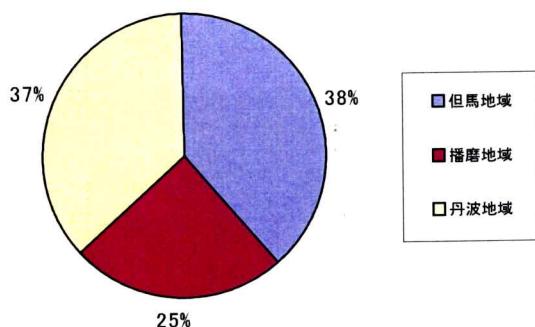
図5 地域別冬期転倒事故発生状況  
Fig. 5 Percentage of area's fall accidents

また、図5は冬期転倒事故の地域による発生件数割合を見たものであるが、但馬地域以外の播磨、丹

波地域でも同程度発生していることがわかる。

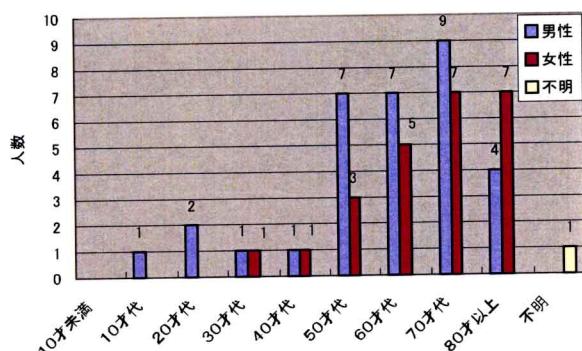
図6 年齢別・男女別転倒事故者数  
Fig. 6 Number of fall accidents according to sex and age

57名の転倒事故者数を10才刻みの年齢別・男女別にまとめたものが図6である。男女とも50才代以上に事故者が集中している。男性については、70才代がピークであるのに対し、女性では80才以上でも事故者数は減少していない。事故者に占める男女比については、今回調査では男性32名(56%)、女性24名(42%)となっている。60才代以上の年齢に限って見ると、総数39名に占める男女比は、男性20名(51%)、女性19名(49%)とほぼ拮抗している。

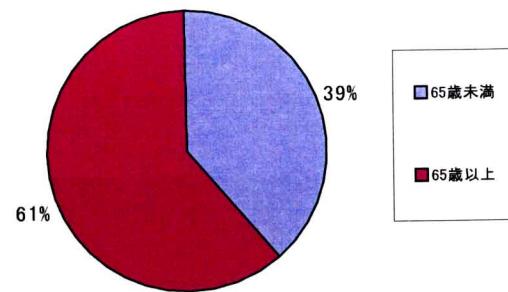
図7 転倒事故者に占める高齢者の割合  
Fig. 7 Percentage of elderly people

また、高齢者(65才以上)の占める割合を図7に示しているが、61%が高齢者となっている。

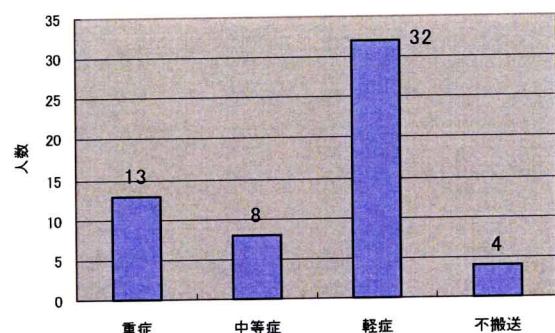
図8 転倒事故に伴う一般負傷の程度  
Fig. 8 Extent of injury by fall accidents

図8は転倒事故に伴う一般負傷の程度<sup>注2)</sup>をまとめたものであるが、軽症が32名(56%)と過半を占めるものの、重症13名(23%)や中等症8名(14%)と無視できない数字となっている。

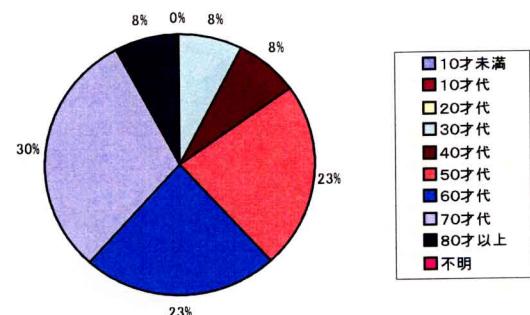
図9 重傷者の年齢別発生状況  
Fig. 9 Percentage of serious injury according to age

図9は重症13名の年代ごとの比率を見たもので、40才代以下は僅かに16%(2名)であり、50才代以上が84%(11名)を占めるとともに、全体で男性6名、女性7名の割合となっている。

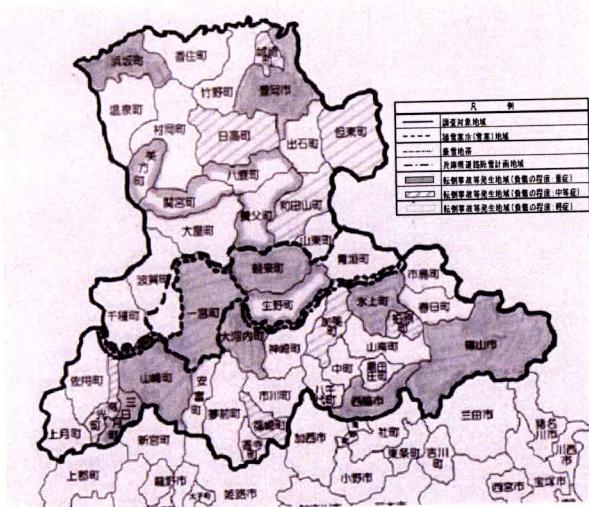
図 10 転倒事故による一般負傷発生市町  
Fig. 10 Municipalities where injuries by fall accidents broke out

図10は転倒事故による一般負傷が発生した市町を、その症状の程度により分類したものであるが、重症や中等症発生市町は但馬地域にとどまらず、全域に分布していることがわかる。

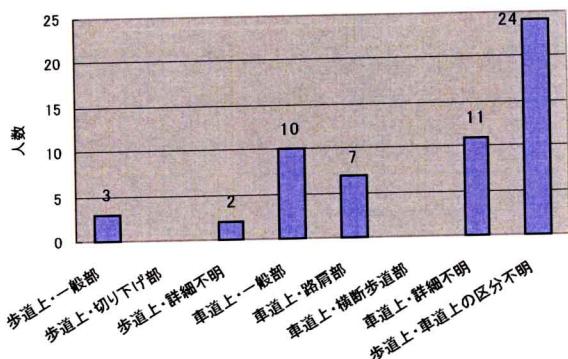
図 11 転倒事故が発生した道路上の場所  
Fig. 11 Places on the road where fall accidents broke out

図 11 は転倒事故が発生した道路上の場所(歩道上、車道上等の区分)で発生件数を区分したものである。前述したとおり、救急出場記録上に詳細の記録が記載されていない場合もあり、特に事故発生場所についてはその傾向が強く、今回調査では 57 件のうちの 24 件が歩道上・車道上の区分不明となっている。発生場所が明確な残り 33 件で見ると、車道上での発生割合が大きく(28 件)、車道上一般部や路肩部での事故発生が目立っている。

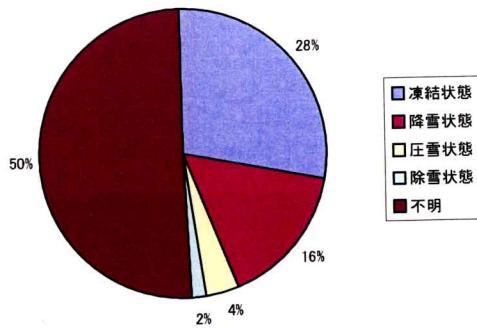
図 12 転倒事故発生道路の路面状態  
Fig. 12 Conditions of road surface

また、転倒事故発生道路の路面状態をまとめた図 12 を見ると、判明している範囲では、降雪路面状態より凍結状態での事故発生が多く、過半(全体では 28%)を占めていることがわかった。

(3) 凍結路面での事故発生が過半を占めており、降積雪対策だけではなく、路面の凍結対策についても十分な検討が必要と思われる。

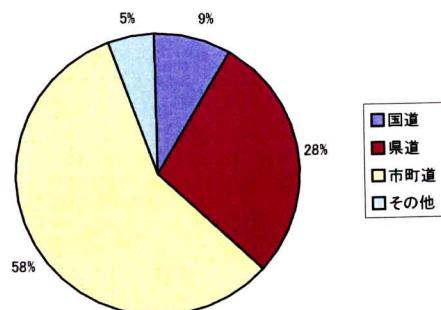
図 13 道路種別による事故発生状況  
Fig. 13 Percentage of fall accidents according to road types

道路種別(国道、県道及び市町道)での事故発生件数では、図 13 に示すとおり市町道、県道、国道の順となっており、県内の各々の道路延長に見合った発生状況ではないかと思われる。

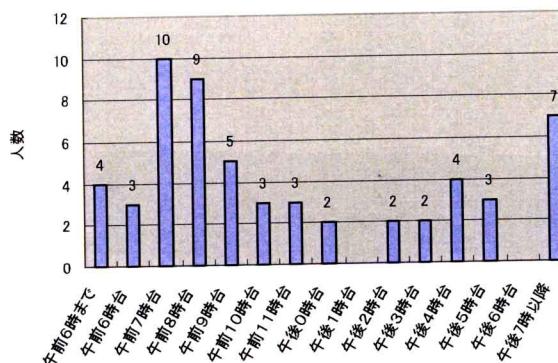
図 14 転倒事故発生時間帯

転倒事故が発生した時間帯をまとめたものが図 14 である。午前 7、8 時台を中心とした午前中と午後 4、5 時台に集中しているが、午後 7 時以降午前 6 時までの発生件数が 11 件あることも特徴として挙げられる。午前、午後に集中して発生している時間帯については、通勤、退社途上や通院、健康管理上の散歩等の道中ではないかと推察されるが、救急出場記録には詳細な内容が記入されていない場合が大半であるため、推察の域は出ない。また、夜間や早朝の転倒事故については、別の理由がありそうである。

(4) 事故が発生する時間帯についても、高齢者の外出行動との関連が想定されるため、検証作業が必要である。

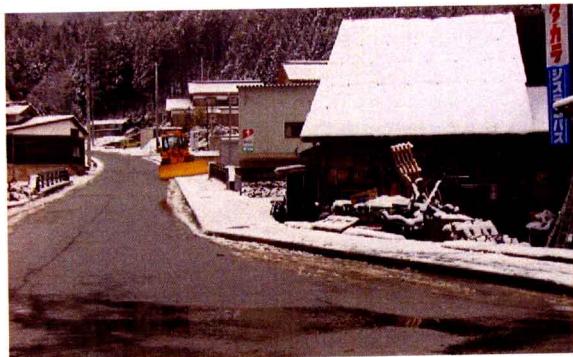
写真 12 転倒事故発生箇所 1(美方町内)

現地を確認できた範囲では、坂道（写真 12、13）での転倒が目立つとともに、幅員が狭くかつ横断方向に急な勾配がついた歩道上（写真 14）での転倒事故も見受けられた。

(5) 坂道での事故が目立つが、平坦道路上での事故発生もあり、降積雪時等における高齢者の歩行パターンなどを検証する必要があると思われる。

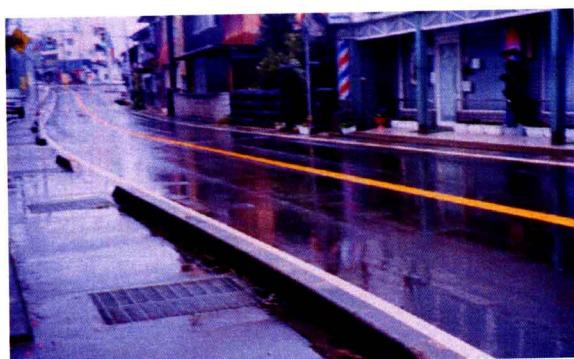
写真 15 転倒事故発生箇所 4(浜坂町内)

一方、平坦地で広い幅員の凍結車道上（写真 15）で、転倒により重症と診断された高齢者のケースもあり、道路構造や日照の度合い等に転倒事故発生要因をすべて求ることには無理がありそうである。
