視覚障害者のための誘導システムの開発(その1)

－視覚障害者用音響式信号機等の実態調査(神戸市西区・中央区)－

Development of the guidance system for the visually impaired(Part1)

- A report on an survey of audible traffic signals , pedestrian traffic signal and pedestrian push button(Nishi ward, Chuo ward in Kobe) -

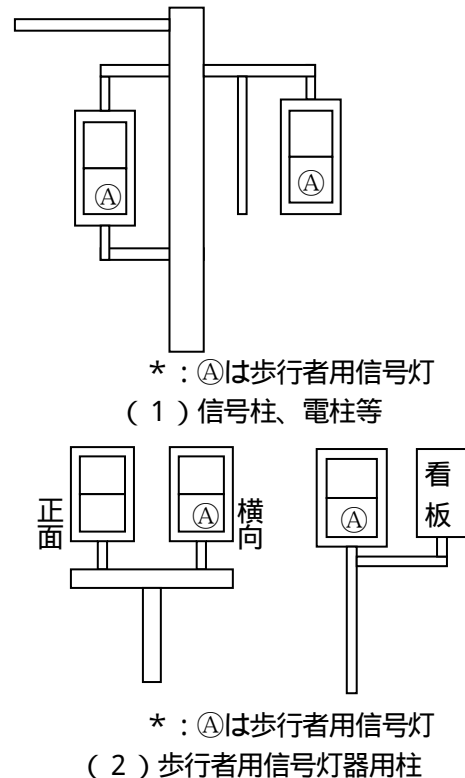
図 21 スピーカの固定位置

次に、スピーカの設置(取り付け場所)を表 2 に示す。表 2 の各取り付け場所を図 21 および図 22 に示す。表 2 中の ~ が図 21、22 中の ~ に対応している。

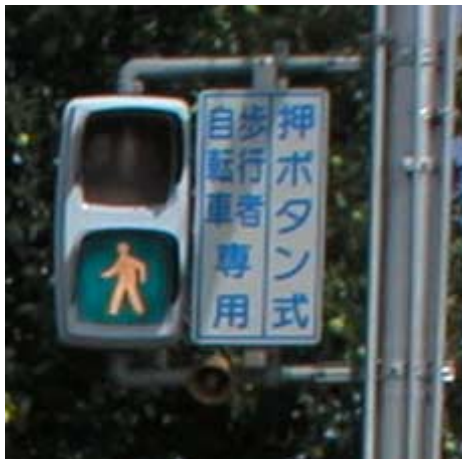
図23 典型的なスピーカの固定位置

表 2 よりスピーカ専用ポールに取り付けられているスピーカは少なく、大部分は図 23 に示すような歩行者用信号灯器の取り付け金具等に取り付けられている。このために、スピーカの取り付け高さは歩行者信号灯器と同じような高さの分布となっている。

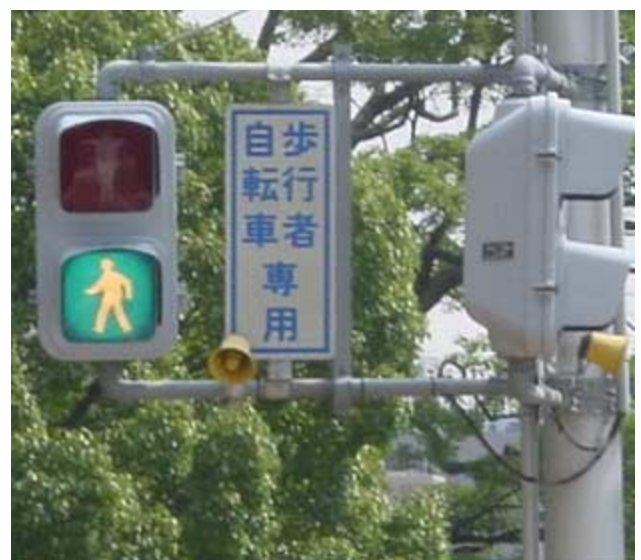
図24 同一柱に2方向のスピーカを取り付けた例

スピーカの奥行きの分布を表3に示す。表3より大部分のスピーカが縁石より1m以内に設置されていることが分かる。また、5.0-10.0mとかなり離れた場所にも設置されていることも分かる。この離れた場所に設置されているケースは、1つの柱に2方向のスピーカを設置した場合に多く見られる。このような取り付けを行った場合、一方のスピーカは横断歩道帯に近い場所に設置されるが、他方のスピーカは横断歩道帯からかなり離れた場所に設置される。

図24に上記の設置例を示す。

スピーカの奥行きについては、歩車道境界から2m以内に83%のスピーカがある。特に奥行きがあるスピーカは、2方向のスピーカを同一の柱に取り付けている場合に多く見られる。どちらか一方のスピーカの奥行きが大きくなる場合には、別の柱にスピーカを設置するか、スピーカ取付アームを設置して横断歩道に近づけること等が望ましいと考える。

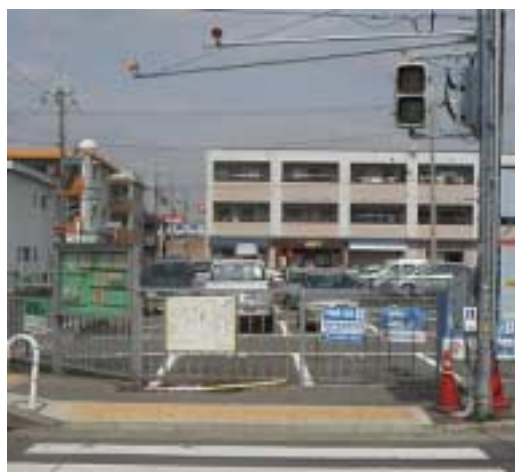
図 33 横断歩道帯の中央に設置したスピーカ
Fig.33 Speaker in the middle of zebra crossing

最後に、調査した 40 箇所において、図 33 に示す
ように指針に基づいて、スピーカの取り付け位置が
横断歩道帯の中央部になるように変更作業が現在急
速に進められている。このように、設置位置など上
記に示した課題に対して改善が進められている現状
にあることを記載し本報告書のまとめとしたい。
