# 高齢者や障害者に配慮した公共交通機関に関する調査研究 —車いす利用者のバス乗降とバス停機能のあり方に関する研究—

## A Study of Accessible Public Transportation For Elderly and People with Disabilities

### —Wheelchair Passengers Boarding and Alighting from Bus Stops—

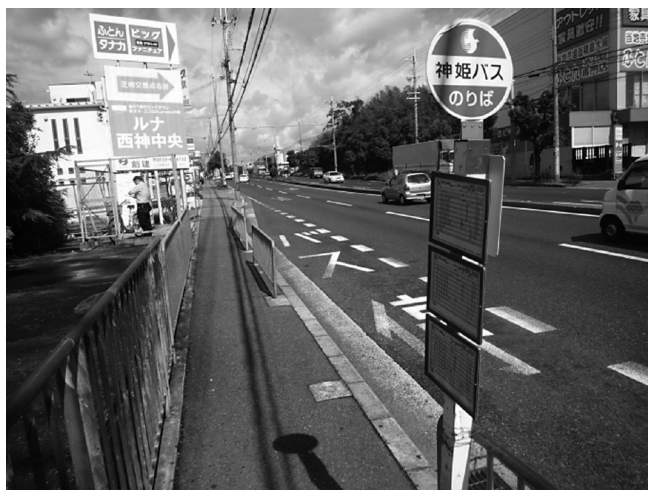
図4 狭幅員歩道におけるバス停の一例  
Fig. 4 A Bus Stop at Narrow Width of Sidewalk

まず、具体的な問題点として、多くのバス停で見られることだと思われるが、歩道幅員の狭さが挙げられる（図4）。狭い歩道幅員のバス停ではスロープを渡しても車いすの転回が困難であり、バス停付近だけでも何らかのスペース確保が求められる。つぎに、電柱等による見通しの悪さが挙げられる（図5）。バス乗務員にとっても、視認性を心配する車いす利用者にとっても見渡すことが困難なことが考えられるので、道路上の付属物や工事時も注意する必要がある。とくに、夜間時には発見が遅れるため、照明等の配慮も必要である。その他にも横断勾配のきつい場所でのバス停設置、バス停での誘導ブロック敷設がされていない、少ない待ちスペース、ベンチ等休憩施設の有無、駐輪などバリアフリー上の課題が見られた。

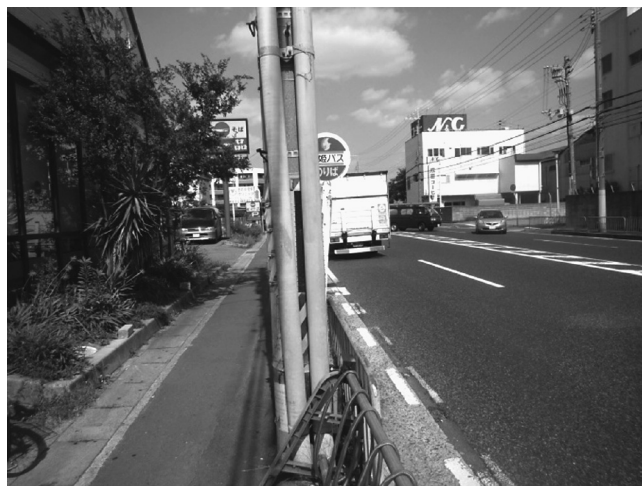
図5 見通しが悪いバス停の一例  
Fig. 5 A Blind Bus Stop at Sidewalk
